Denkmalgeschütztes Gasthaus Roter Ochse • Energetische Sanierung

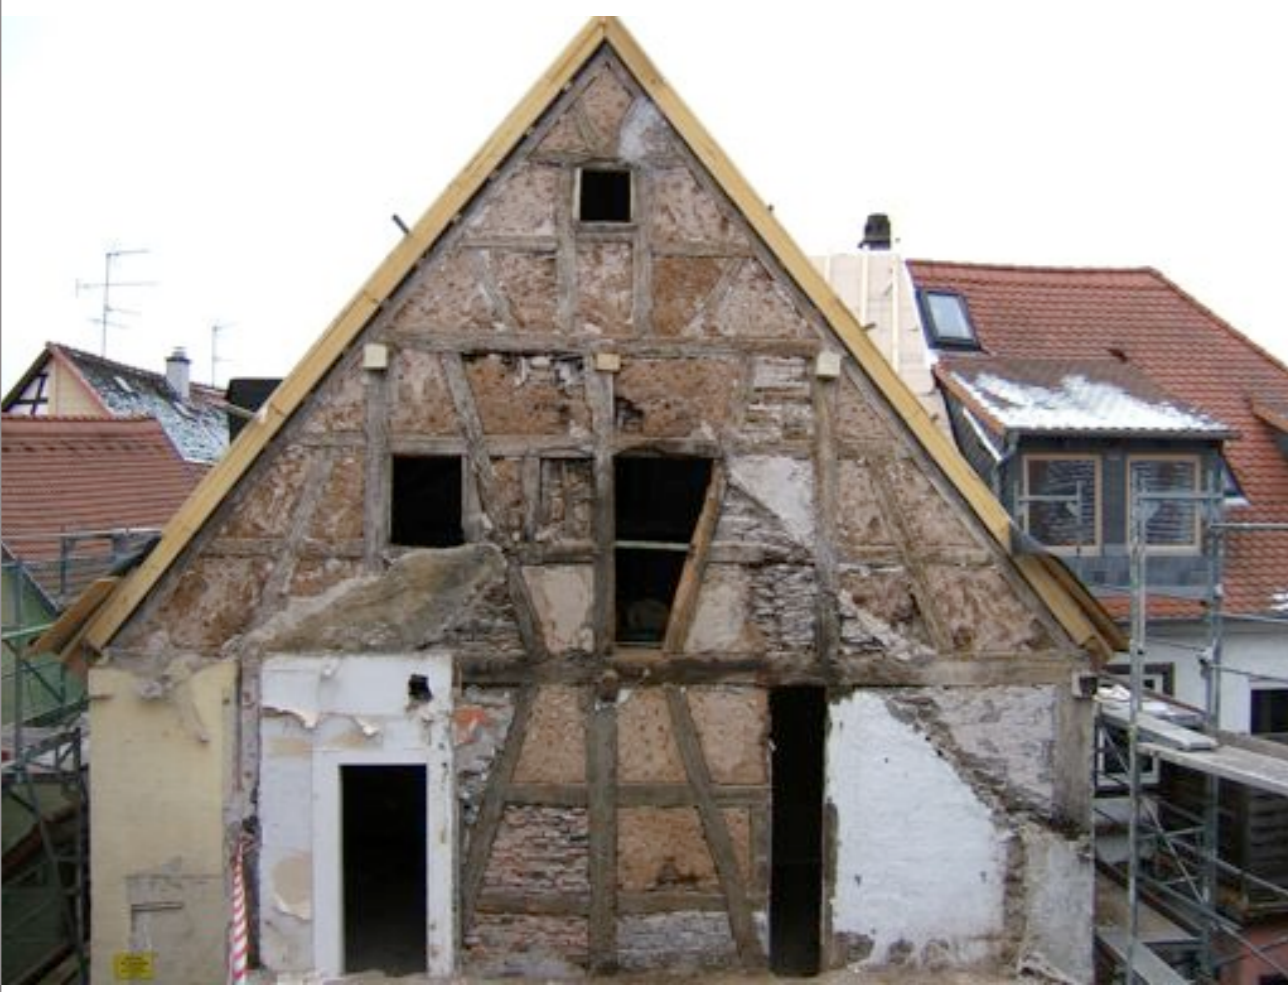
Giebel Vorderhaus von Ost: Urzustand mit neuer Dachdämmung

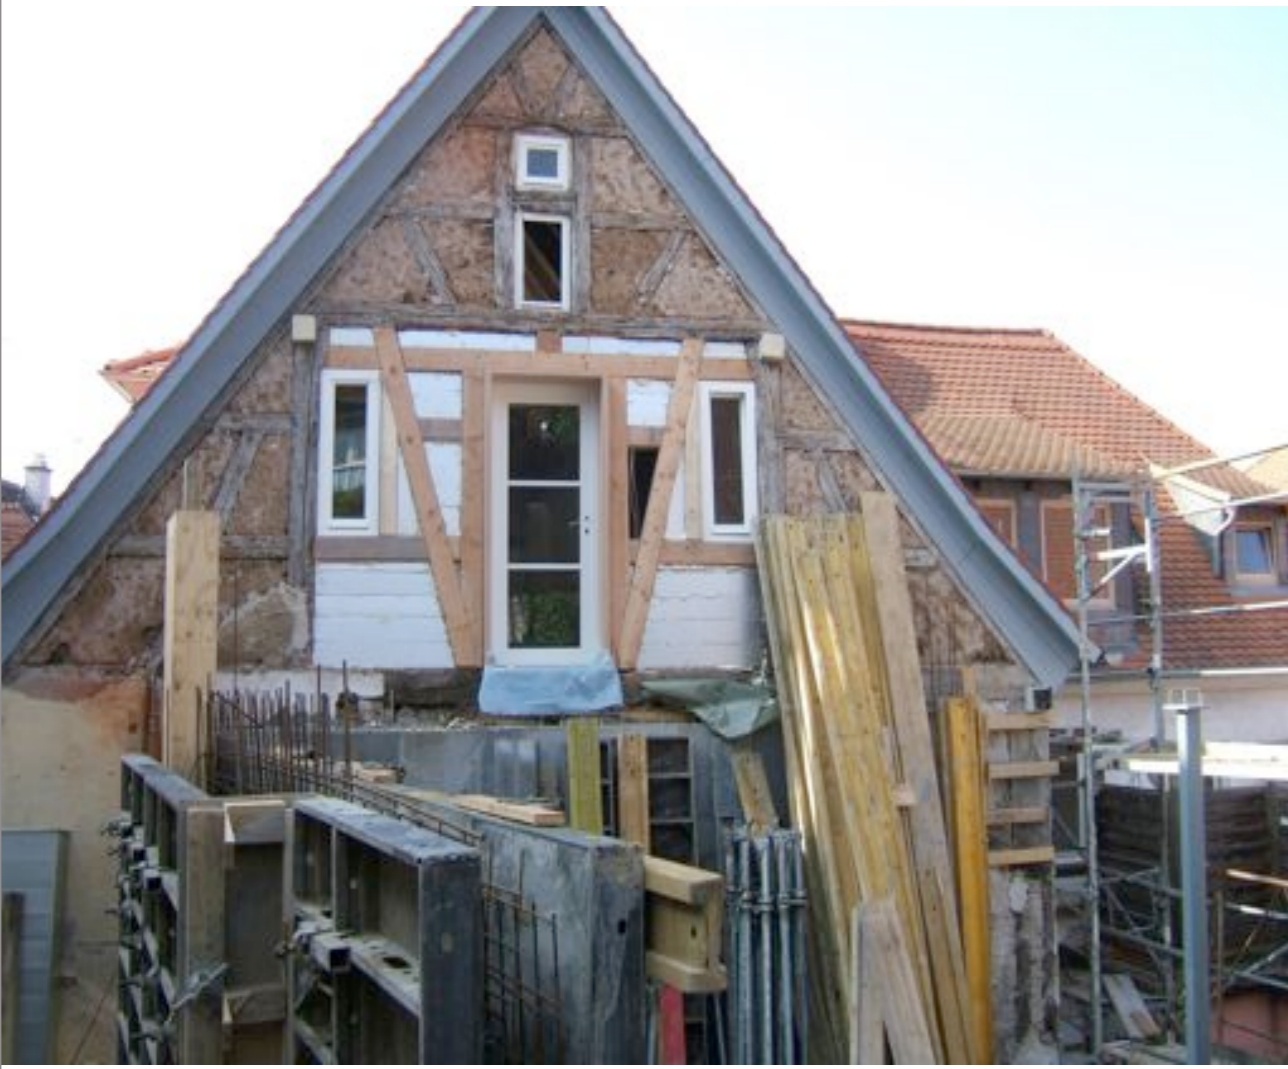
Giebel Vorderhaus von Ost: Mit Dämmelementen gefüllte Gefache

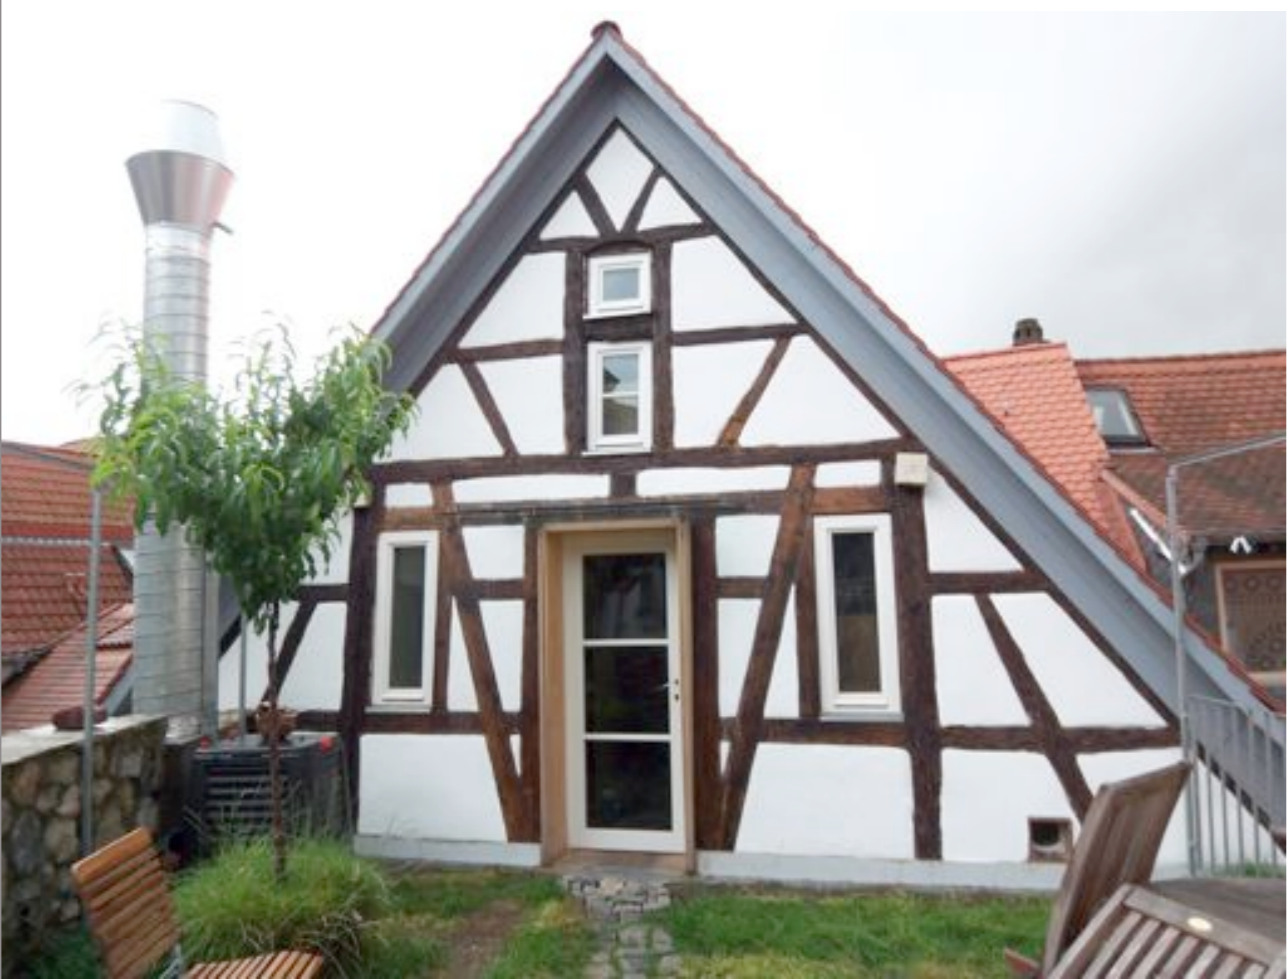
Giebel Vorderhaus von Ost: Fertig mit Lehmputz und gestrichen

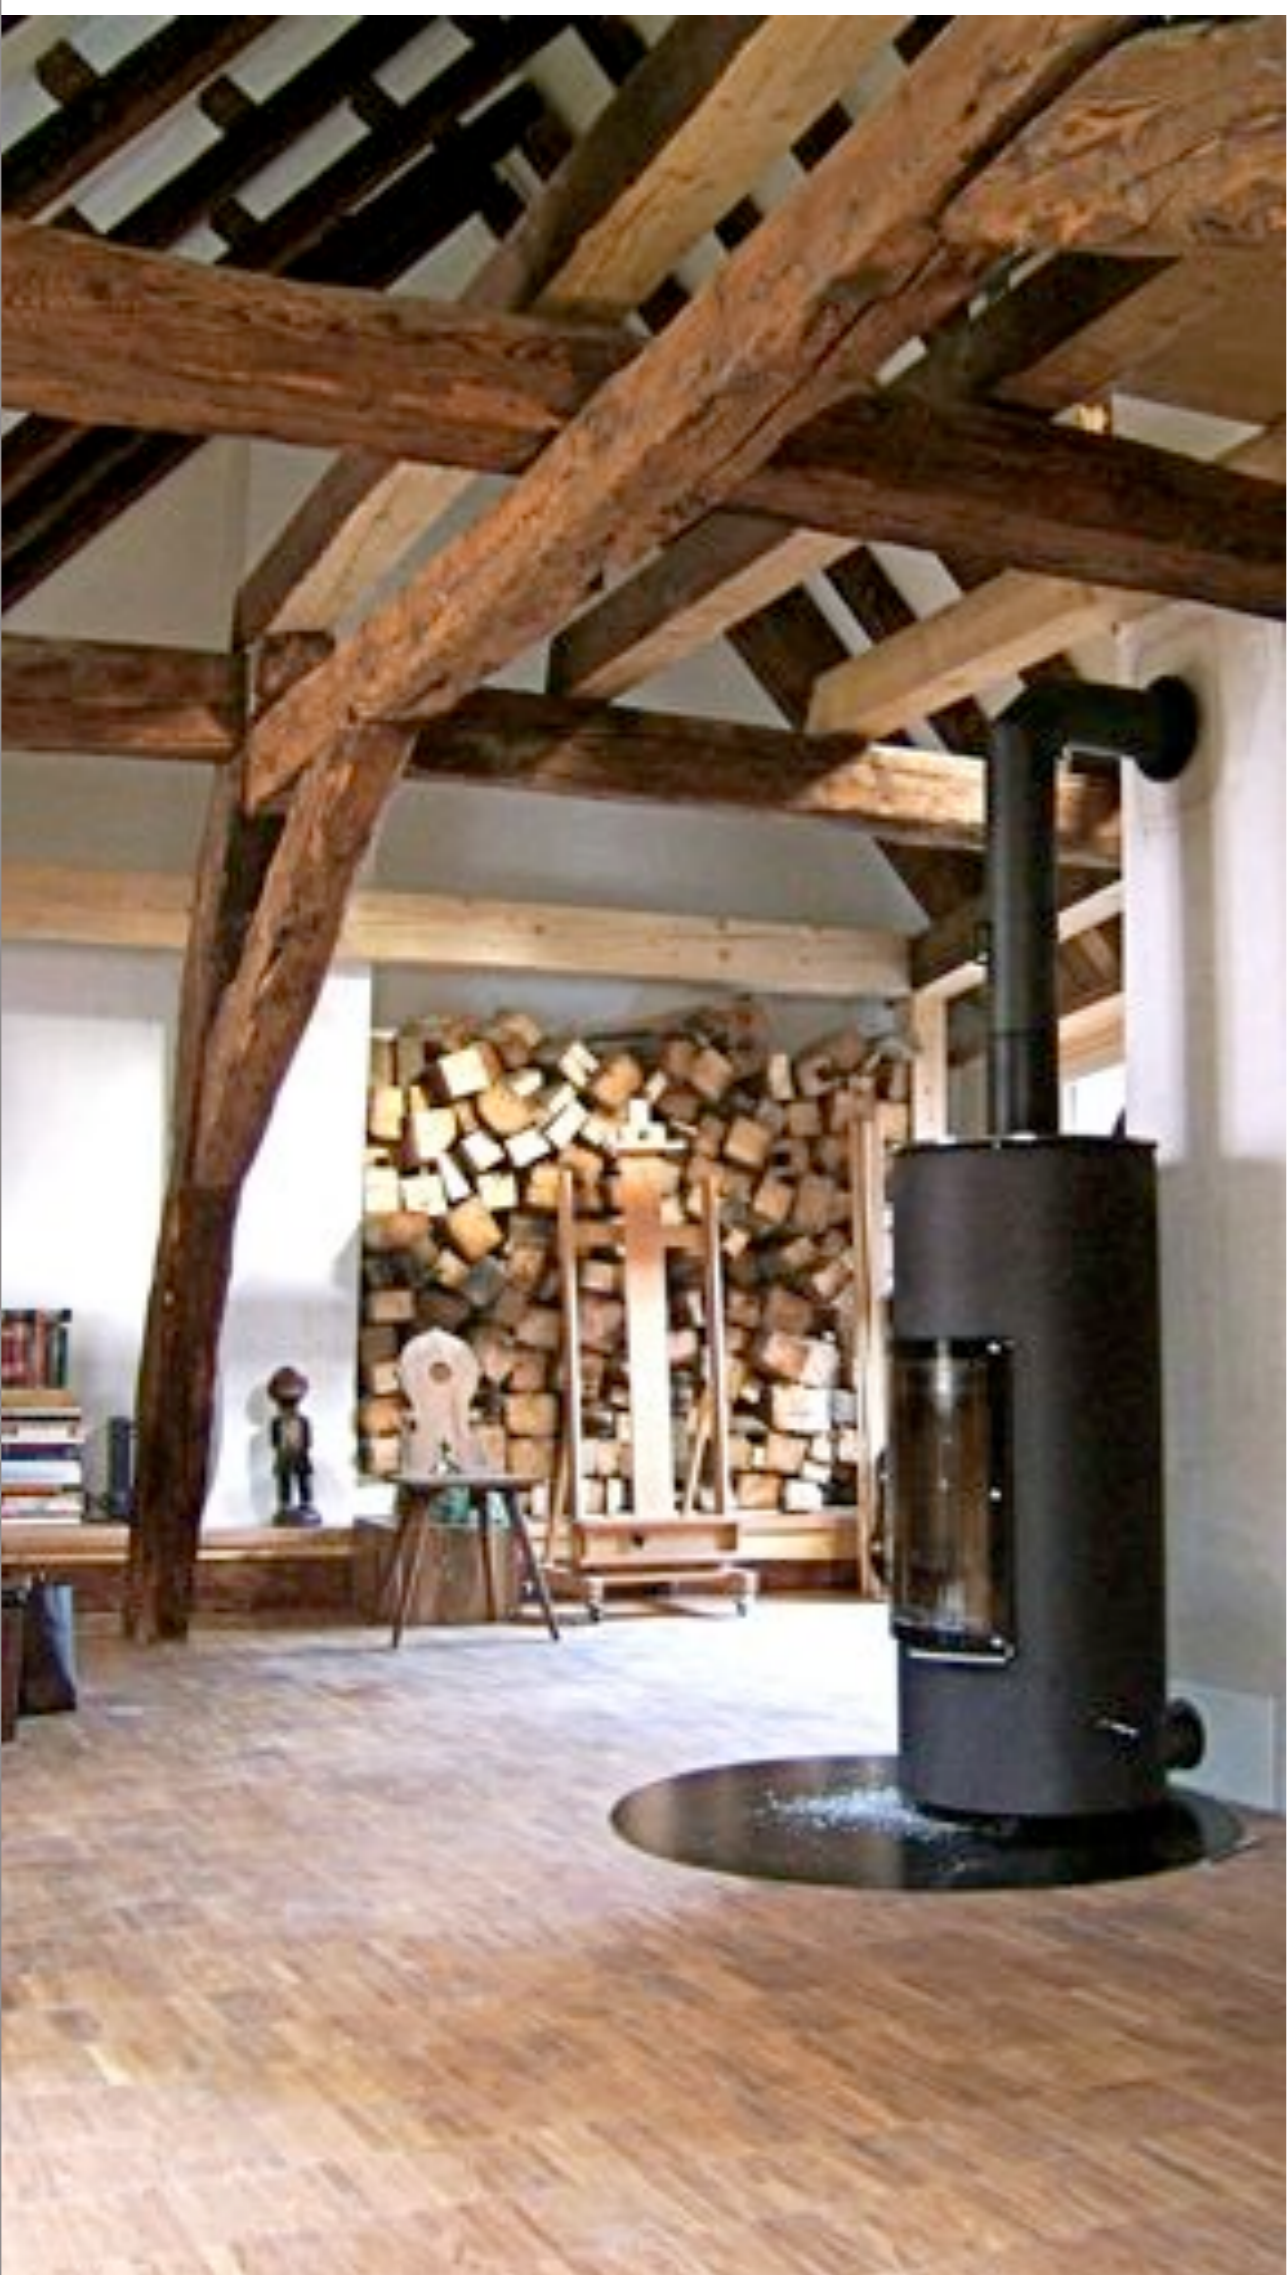
Dachgeschosswohnung mit raumluftunabhängigem Kaminofen

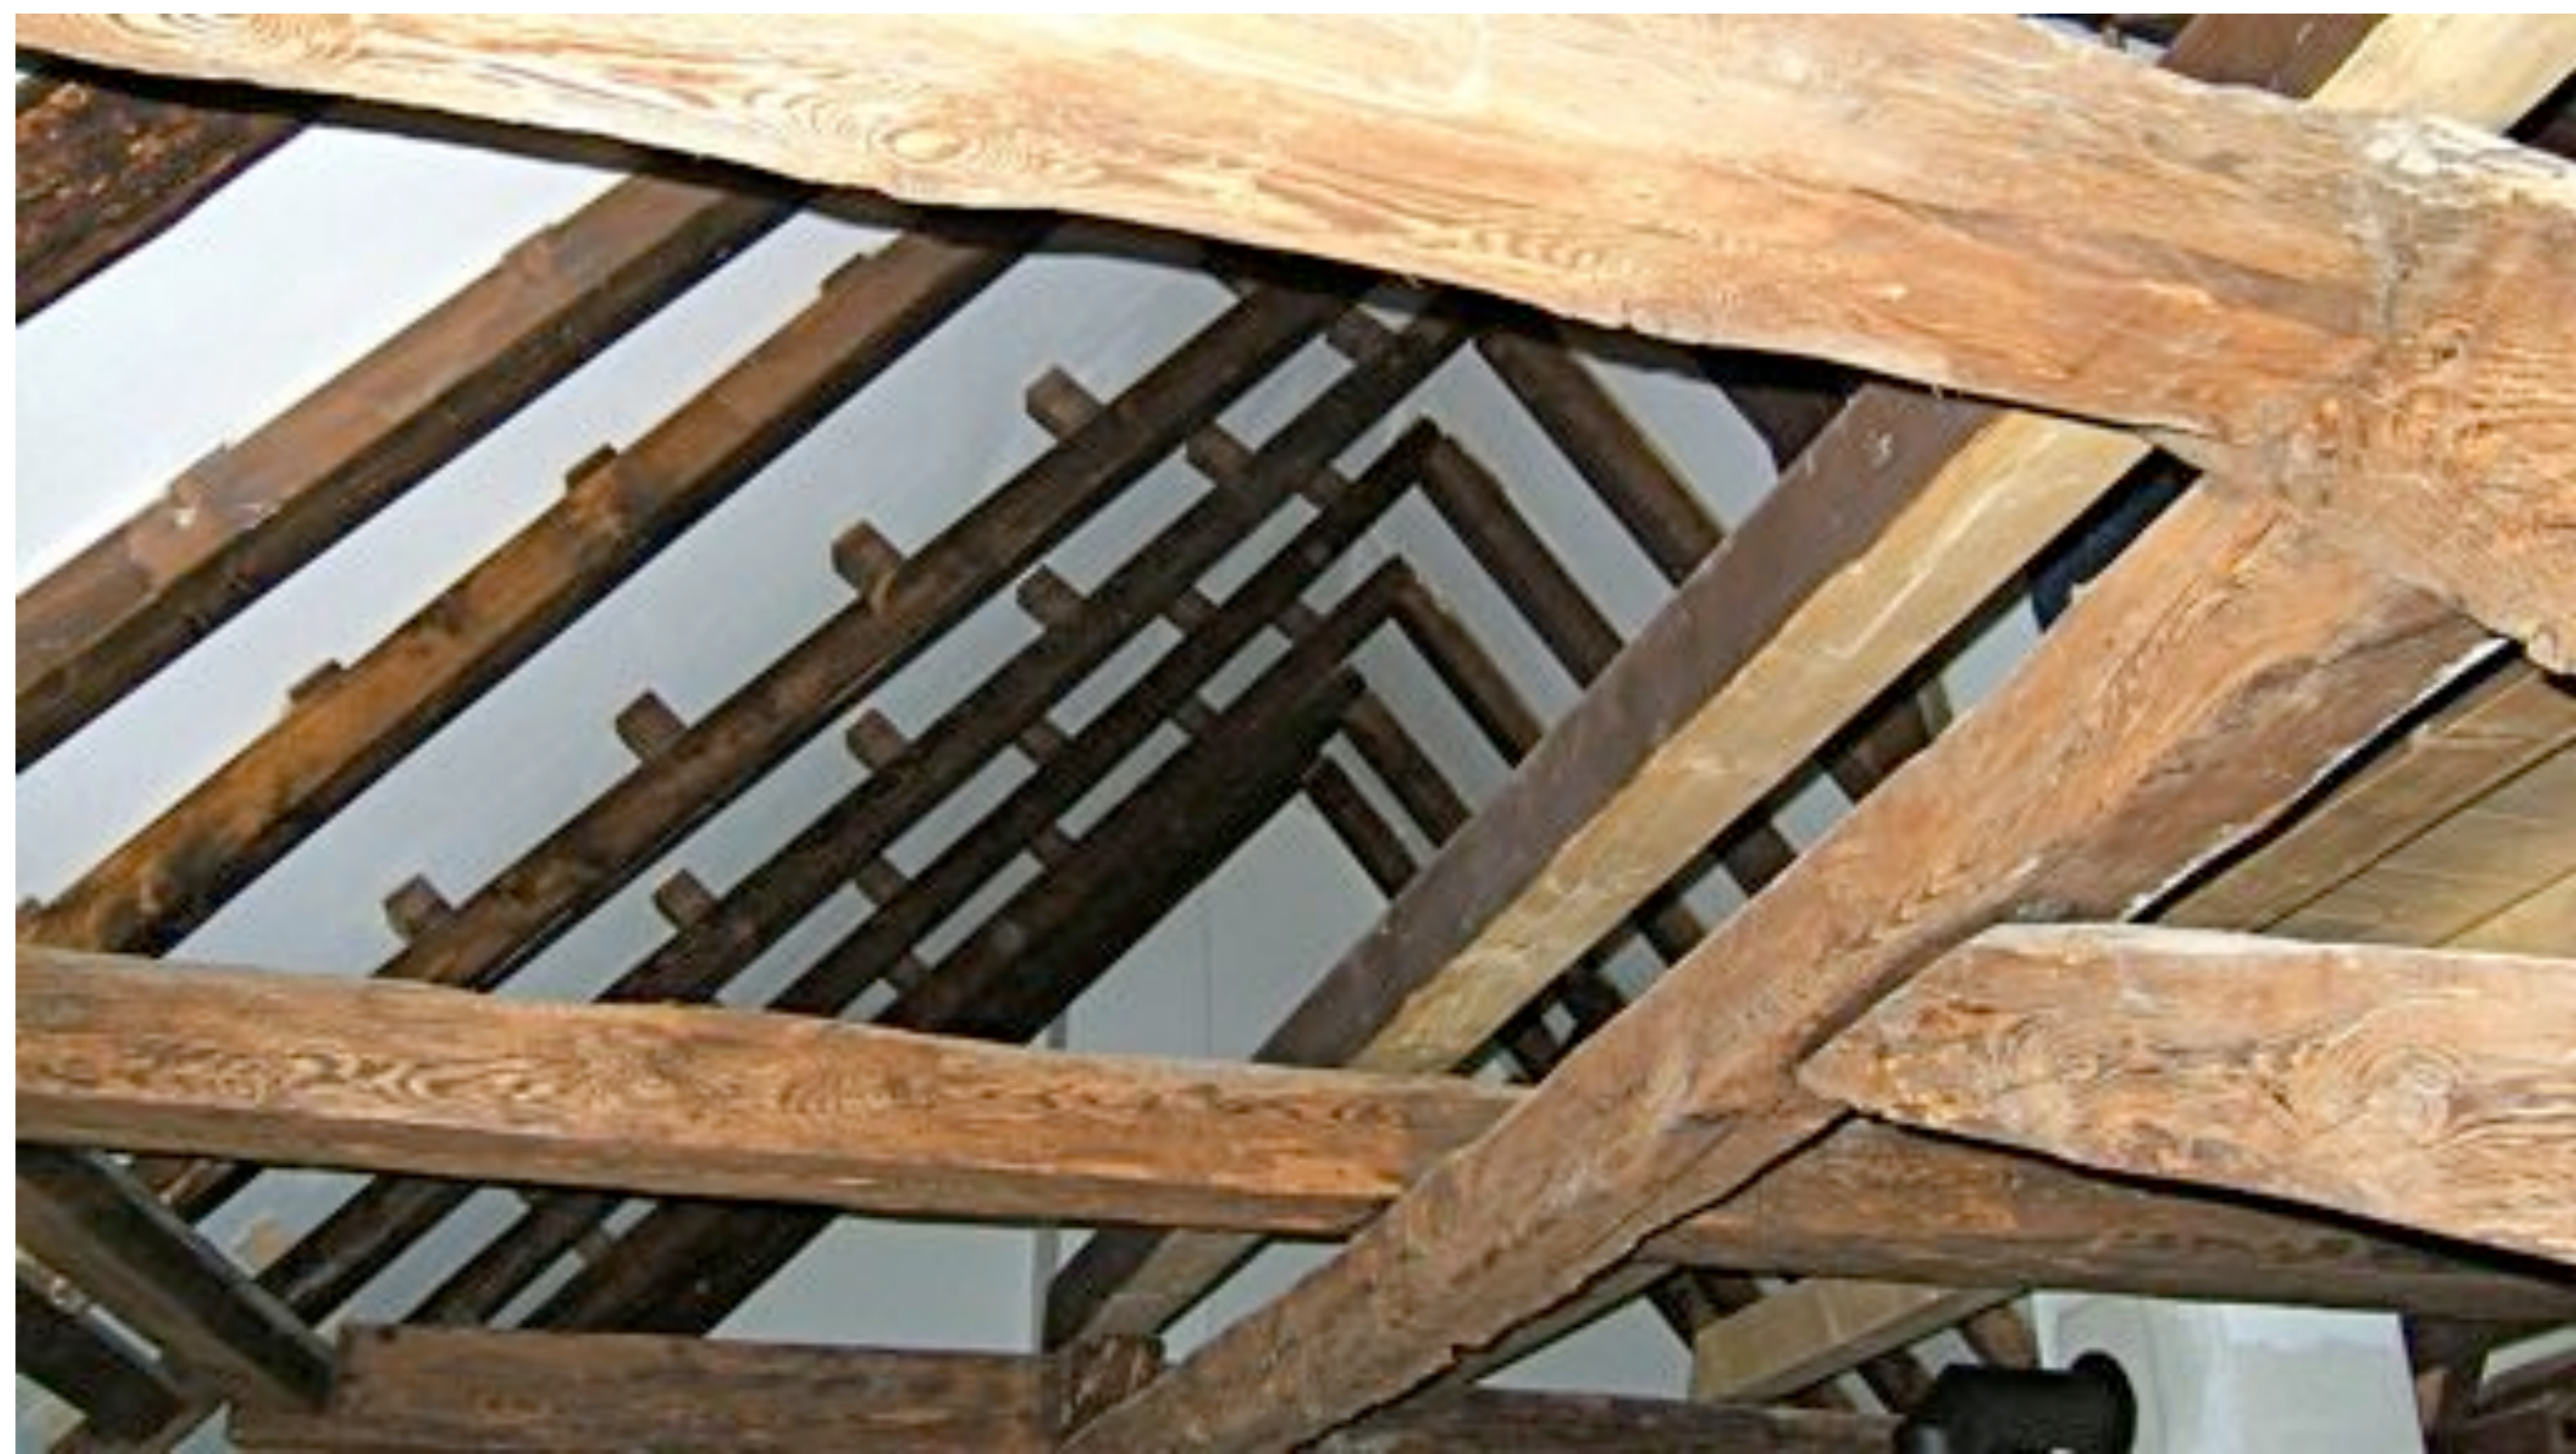
Blick in das Dachtragwerk mit der durch Klötzchen abgesetzten Dämmschicht
